ANÁLISIS CRÍTICO DEL ACTUAL PAISAJE INSULAR DE LANZAROTE

DIAGNÓSTICO SOBRE LA DISTORSIÓN EN LA SINGULARIDAD PAISAJÍSTICA Y MARCA LANZAROTE

DIRECTRICES PARA EL DEBATE
BORRADOR 01

CABILDO DE LANZAROTE

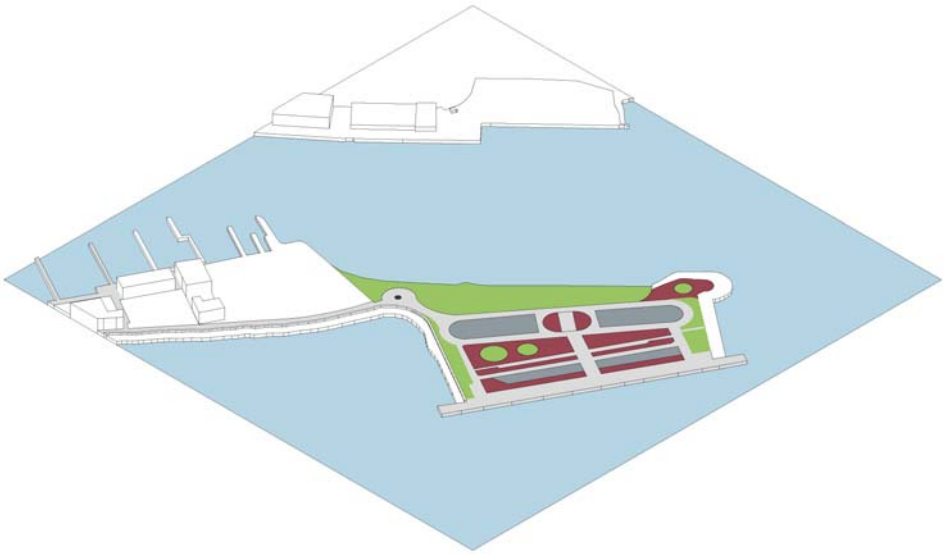
La terminal de Puerto de los Mármoles, presente igualmente vistas de gran valor paisajístico hacia la ciudad de Arrecife, el Castillo de S. José y los volcanes como telón de fondo. Sin embargo no aportan el decoro adecuado como llegada a la Isla de Lanzarote. Véase las instalaciones portuarias de containers que se ubica en el espacio intermedio, así como la escasez de espacios de calidad en el entorno portuario interior y próximo.

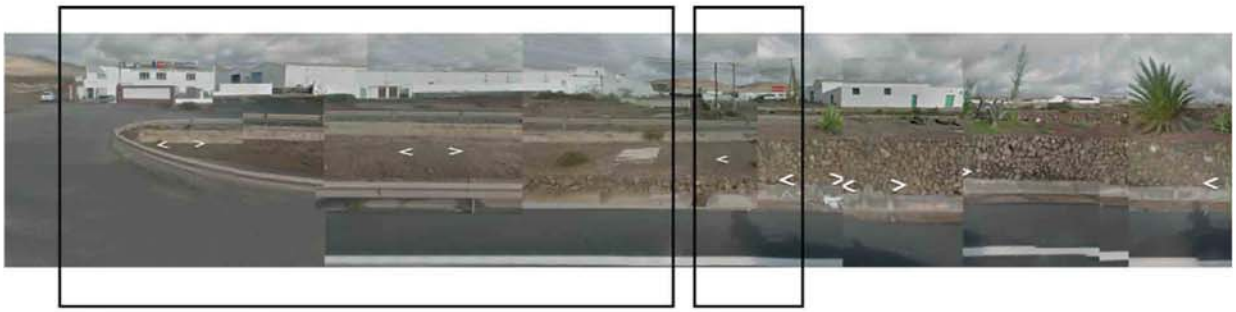
1
1
2

Con el fin de estudiar el impacto actual del tramo de salida del aeropuerto, se ha procedido a desarrollar un estudio del frente de la Zona Industrial de Playa Honda, como fachada discontinua compuesta por medio centenar de edificaciones que construyen la primera imagen que recibe el mayor número de visitantes a la isla, 7,9 millones en 2017 (ISTAC). Obviando el impacto paisajístico de la fachada del núcleo Urbano de Playa Honda por su afección menor en el mencionado trayecto.

Igualmente se ha realizado un estudio comparativo entre la fachada en 2008 y la actual en 2018. En este se ha detectado el incremento de número de naves que se apartan del cromatismo de la isla, pasando de 9 a 19 en tan sólo 10 años, y por tanto, pasando de un 17% a un 37% las naves que incumplen uno de los aspectos más característicos del contexto edificado de la isla.

- Cerramiento exterior en deterioro
- Integración y cromatismo de la cartelería
- Espacio anterior a edificaciones desorganizado
- Medianas sin tratar

- Cromatismo de fachada en tonos marrones
- Cromatismo carpinerías en tonos amarillos y verdes
- Acera en deterioro (con vegetación)

■ Integración y cromatismo de la cartelería
■ Solar anterior a edificación desorganizado y con presencia de objetos del comercio

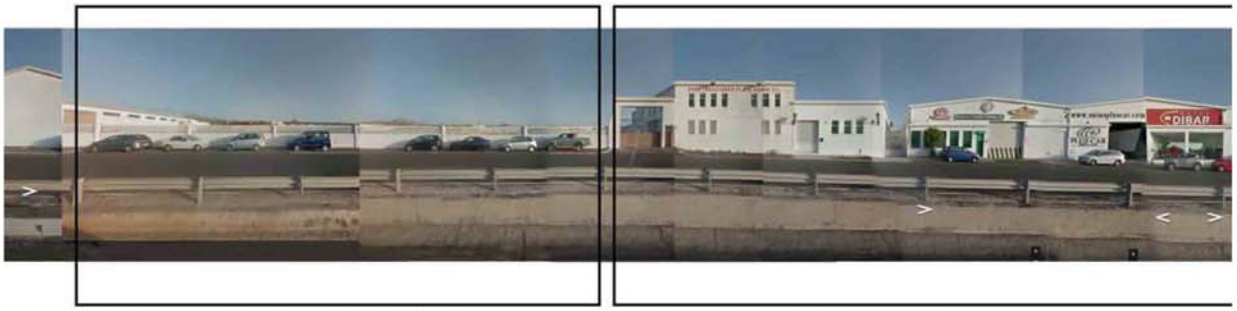
2

8. Ferretería Tías
■ Cerramiento de hormigón visto en la parte inferior y metálico en la parte superior
■ Cromatismo del logo

10. Hostelería y menaje Lanzarote
■ Material y cromatismo de fachada

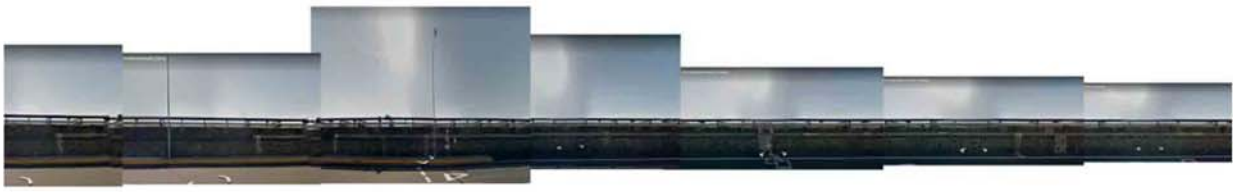
- Presencia de vehículos abandonados
- Estacionamiento de remolques de camiones en solar vacío
- Acera y arcenes deteriorados o inexistentes
- Inexistencia de mobiliario urbano o ajardinamiento
- Acera y arcenes deteriorados o inexistentes
- No tratamiento del cerramiento de la parcela

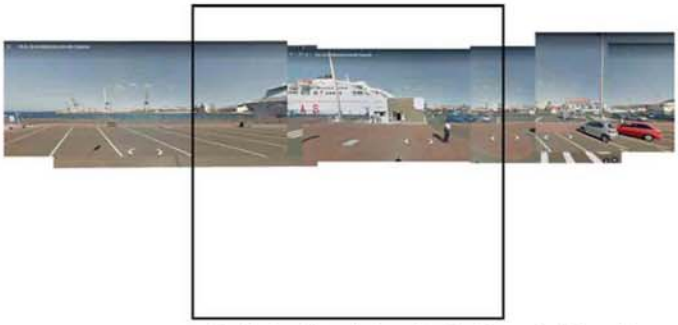
- Aceras y arcenes deteriorados
- Inexistencia de mobiliario urbano

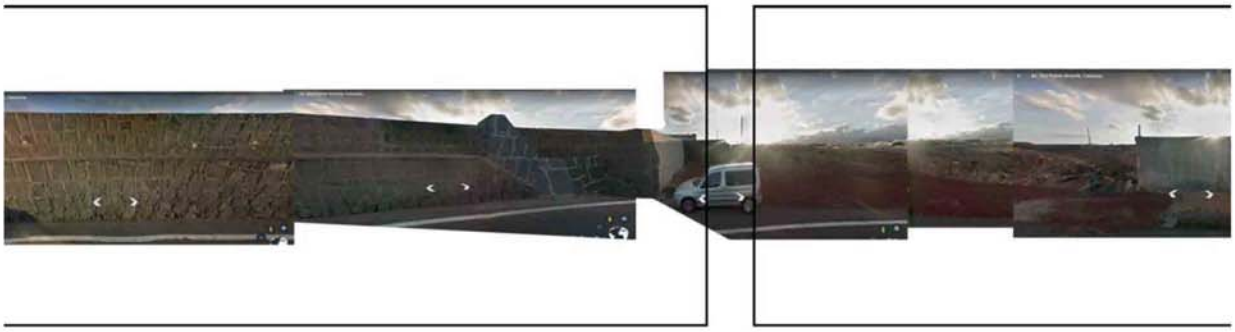
- Deterioro matérico del paredón
- Instalaciones y tuberías vistas
- Discordancia cromática
- Falta de potencialidad de las vistas al mar
- Falta de acceso peatonal (escaleras)
- Falta de aceras
- Urbanización "decoro de accesos"
  Tratamiento diferenciado del muro de mampostería

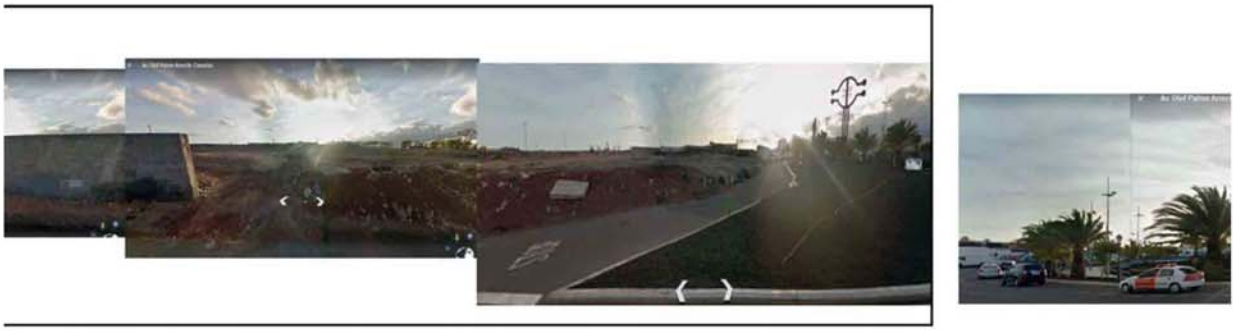
- Abandono de edificaciones
- Deterioro de arcenes
- Depósitos de basura / escombros
- Inexistencia de aceras
- Falta cerramiento de parcela
- Acondicionmaiento del espacio
  Limpieza, mantenimiento, decoro de las vistas

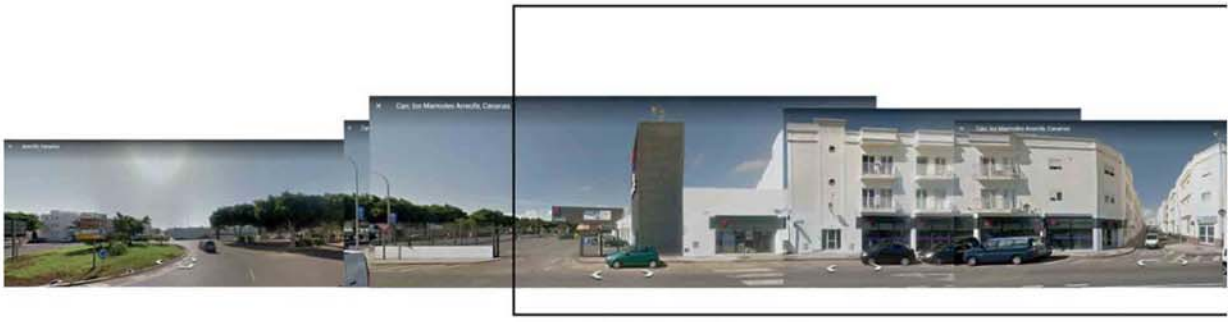
- Cartelería inadecuada (gasolinera)
- Edificaciones inacabadas y deterioradas

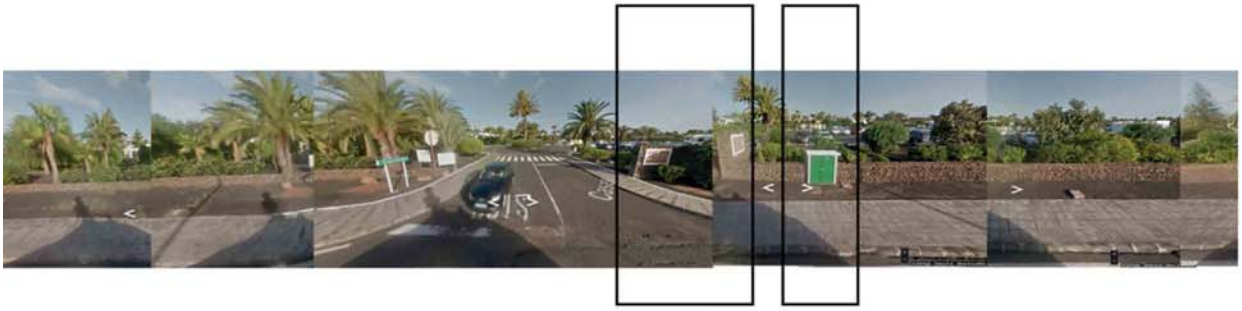
3

■ Cromatismo panel nombre complejo

■ Puerta espacio para instalaciones en color verde

■ Estacionamiento vehículos en parcela sin edificar

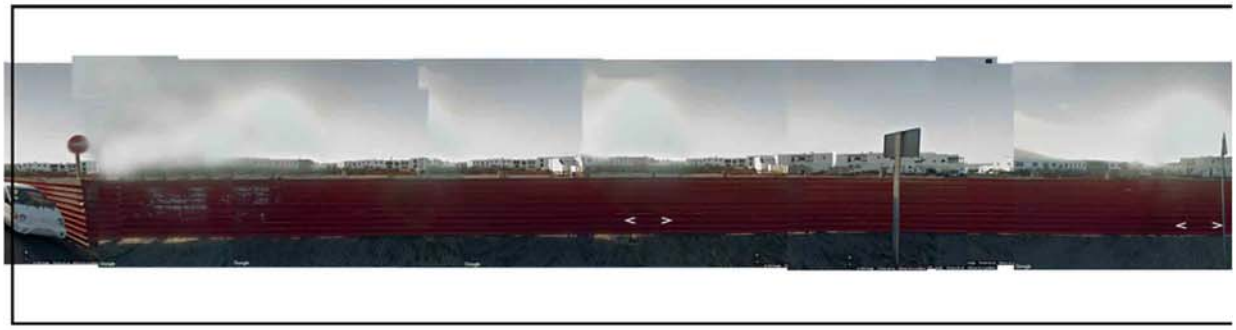
4

■ Acabado mobiliario público hormigón visto

■ Acabado
parte trasera
panel en azul

- Publicidad comercio en cristalería
- Cartelería
  - Repetitiva
  - Cromatismo

- Vallado metálico perimetral de la parcela en color rojo

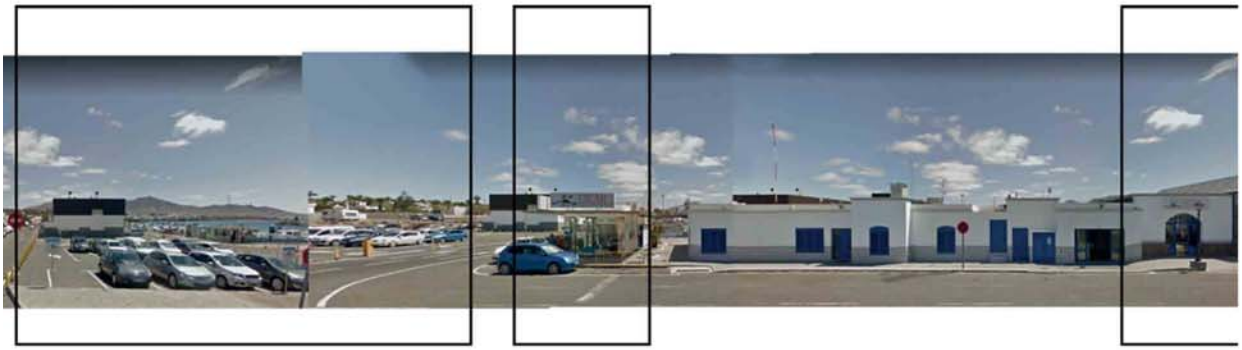
5

■ Explanada aparcamiento coches de alquiler
■ Cromatismos edificio en segundo plano
